SüdSan

Sozialverträgliche und klimazielkompatible Sanierung
zweier Mehrfamilienhäuser als Modell für die Sanierung
der Südtiroler-Siedlung Bludenz

Themendokumentation

Zwischenbericht März 2025

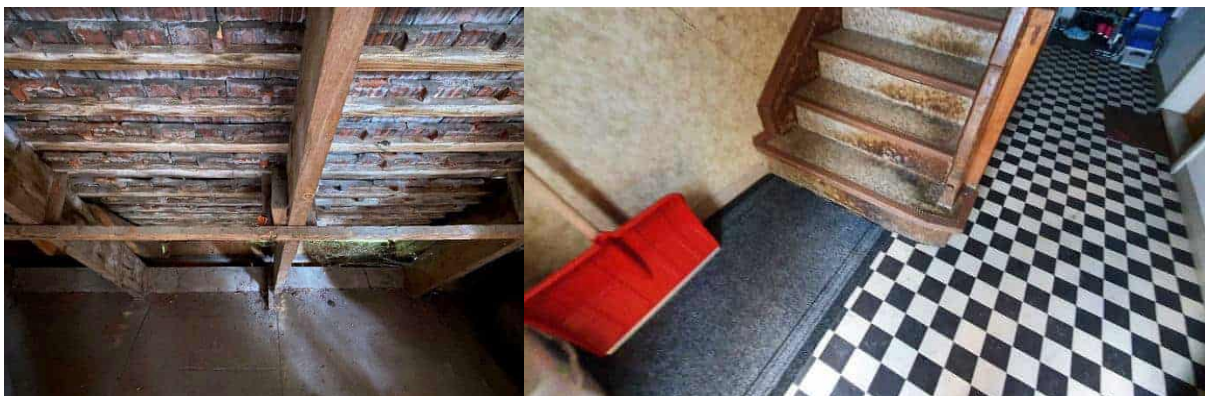
Abbildung 5: Dachkonstruktion und –deckung sowie Treppenhaus im kleineren Gebäude; Fotos: Energieinstitut Vorarlberg (links), Rhomberg Bau GmbH

Aus den gravierendsten Mängeln ergaben sich die folgenden Ohnehin-Maßnahmen:

- Beseitigung der erheblichen Feuchteschäden im Kellergeschoß
- Statische Ertüchtigung der obersten Geschoßdecke als Voraussetzung zur Nutzung des Dachgeschosses
- Abriss und Neuerrichtung des Dachstuhls aus statischen Gründen
- Beseitigung der Mängel an Elektroinstallation, Wasser- und Abwasserinstallation
- Modernisierung knapp der Hälfte aller Bäder

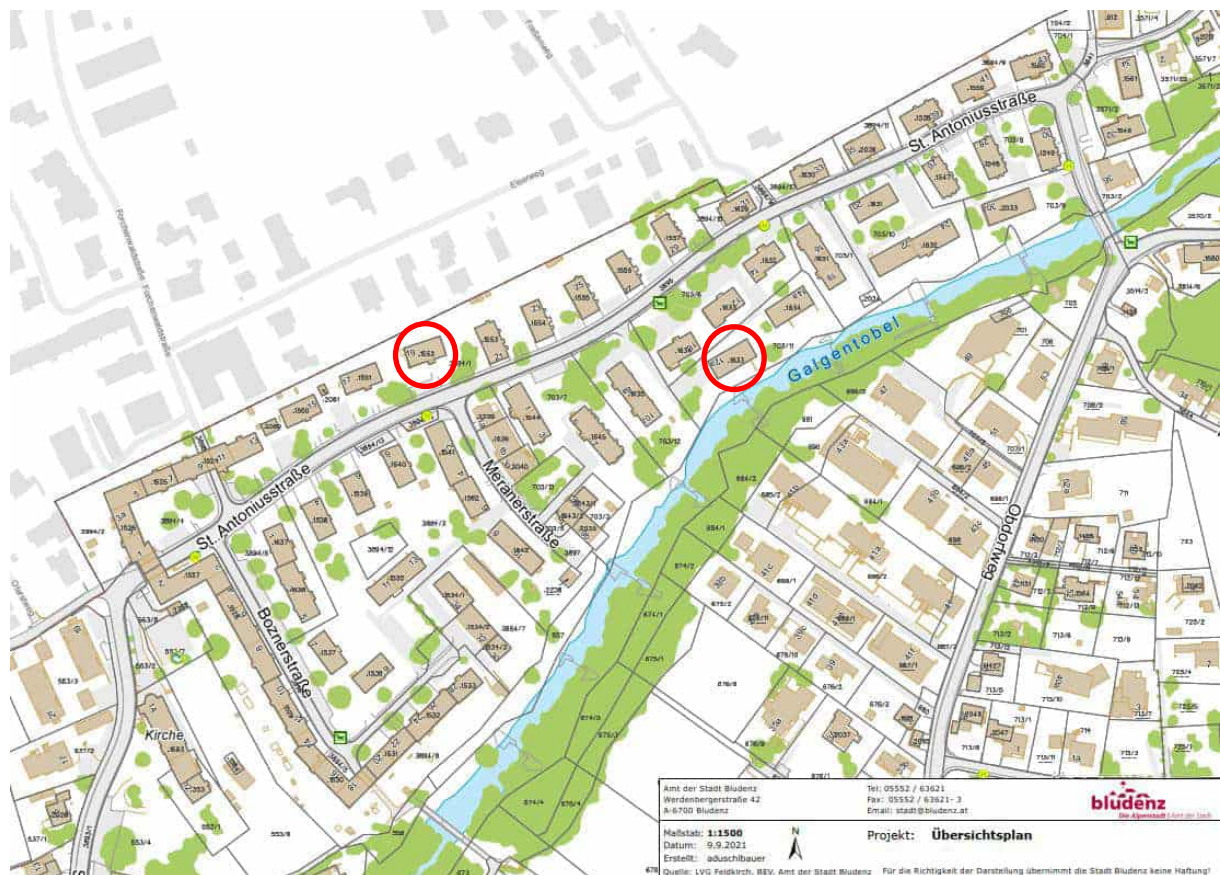
Abbildung 22: Lageplan der Siedlung mit Lage der beiden Mustergebäude; ohne Maßstab; Quelle: Stadt Bludenz

Abbildung 22 und 23 zeigen Lagepläne der Siedlung und die Lage der beiden Mustergebäude, Abbildung 24 ein Luftbild und ein Foto eines Teilbereichs der Siedlung.

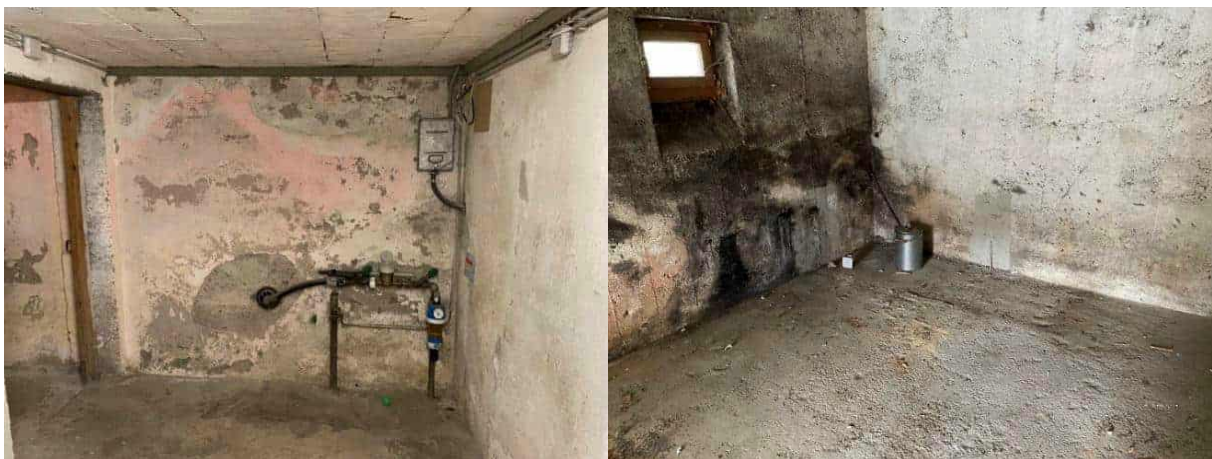
Wie die folgenden Abbildungen verdeutlichen, weisen die Stampfbeton-Kelleraußenwände in Teilen Feuchte- und Schimmelschäden auf. Dies trifft vor allem auf das kleinere Gebäude zu. Laut Gutachten ist die Beseitigung dieser Schäden durch Trockenlegung und Abdichtung/Drainierung eine Grundvoraussetzung für jegliche Investition in die Gebäude [Schneider 2021].

Abbildung 39: Kellergeschoß im kleinen und im großen Gebäudetyp, Fotos: Energieinstitut Vorarlberg

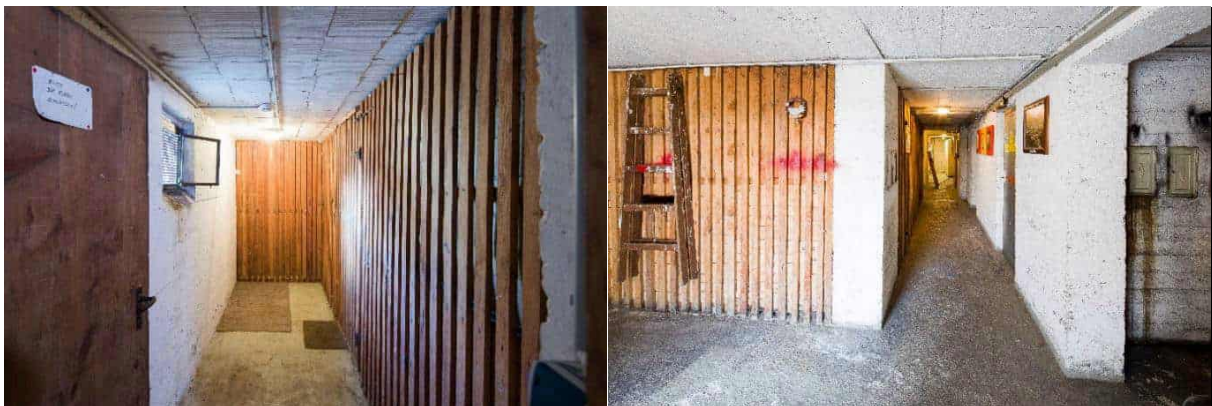
Abbildung 43: Keller im kleinen (links) und im großen Gebäude (Fotos: Walser Fotografie, Hohenems)

In beiden Gebäuden sind individuelle Kellerabteile vorhanden. Beide Gebäude haben außerdem eine Waschküche, in der Waschmaschinen und Trockner aufgestellt werden können. Die Abstellmöglichkeiten für Fahrräder und Kinderwagen im allgemein zugänglichen Lagerraum sind begrenzt und schlecht nutzbar. Da die Beheizung beider Gebäude wohnungsweise erfolgt, sind keine Heizungskeller vorhanden.

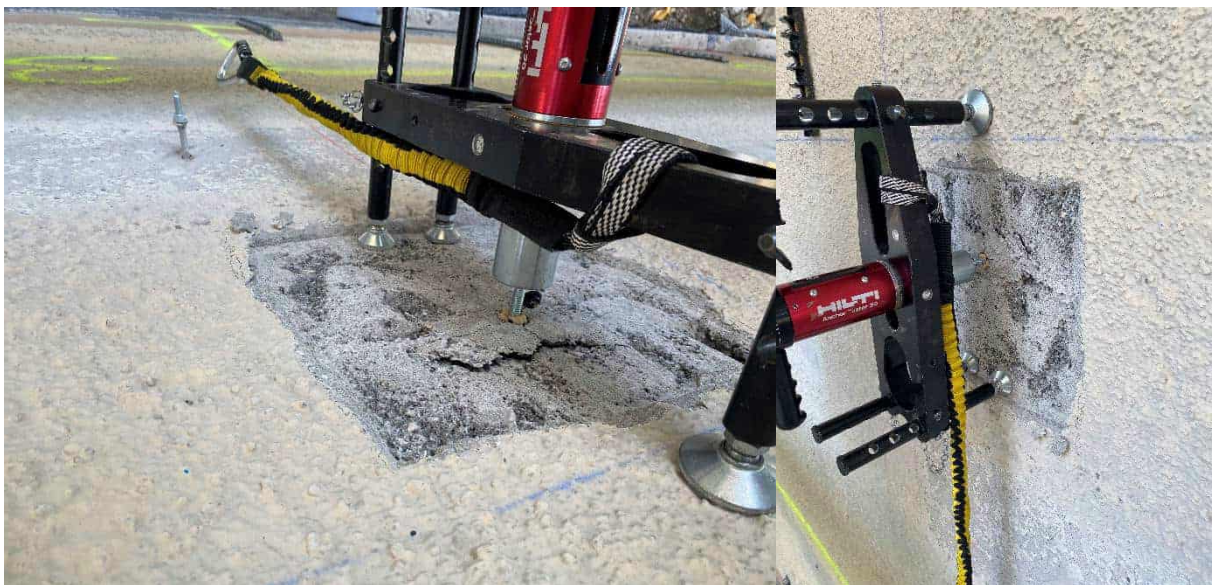
Abbildung 47: Dübelausziehversuche an der Außenwand des größeren Gebäudes; Fotos: Rhomberg Bau GmbH

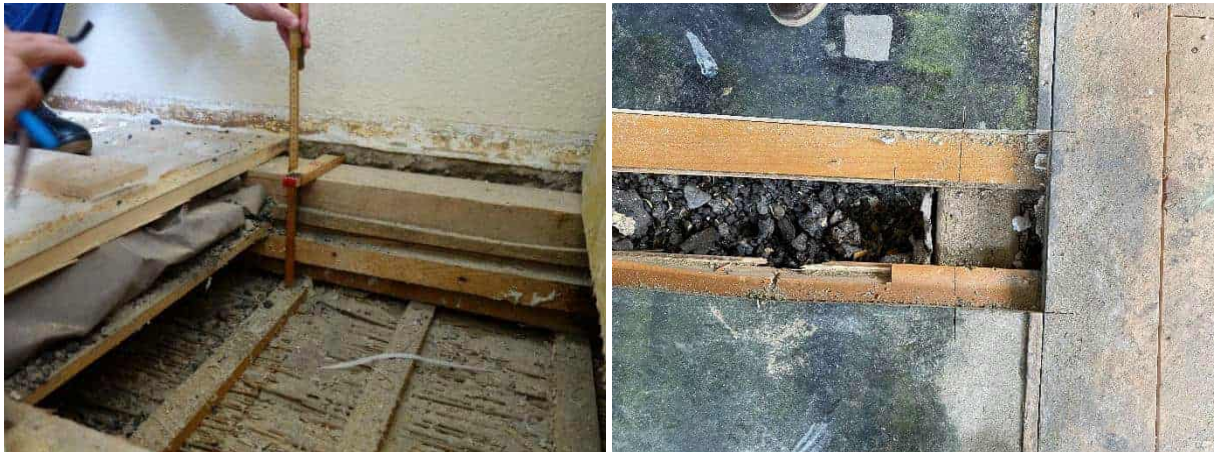
Abbildung 49: kleines Gebäude: Geschoßdecke zwischen den Wohnungen, Fotos: Energieinstitut Vorarlberg

Die Geschoßdecken des kleinen Gebäudes wurden als Holzbalkendecken ausgeführt, die unterseitig auf Schilfmatten verputzt wurden. Oberseitig wurde ein Riemenboden direkt auf den Balken befestigt, die Balkenzwischenräume erhielten Schlacke-Schüttungen. Das Schwingungsverhalten wird im Bauphysik-Gutachten als gut bezeichnet, der Schallschutz als mangelhaft. Die Decken des großen Gebäudes über dem Erdgeschoß und dem 1. Obergeschoß wurden in Stahlbeton ausgeführt.

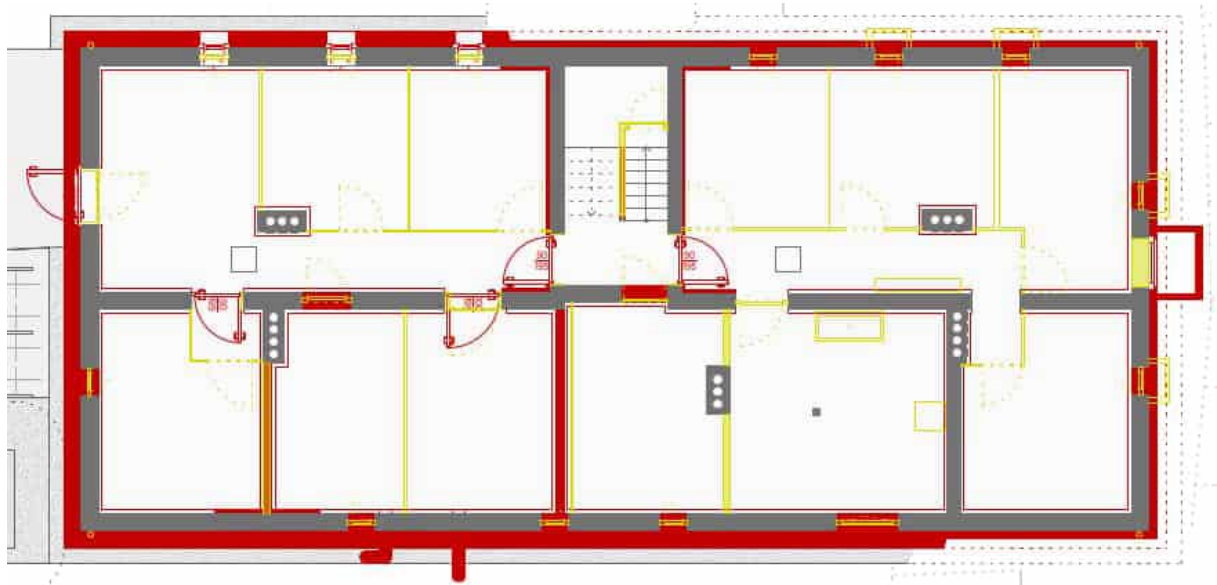
Abbildung 78: großes Gebäude, Grundriss KG, Änderungen gegen Bestand, ohne Maßstab; Johannes Kaufmann und Partner GmbH; gelb: Abriss, rot: neues Bauteil, neue Bauteilschicht/Komponente, grau: Bestand

Der Abbildung verdeutlicht die tiefen Eingriffe in den Grundriss des Kellergeschosses.

Der Grundriss des Kellergeschosses wurde stark verändert. Abbildung 77 zeigt den Grundriss nach Sanierung, Abbildung 78 zusätzlich die Veränderungen gegenüber dem Bestand.

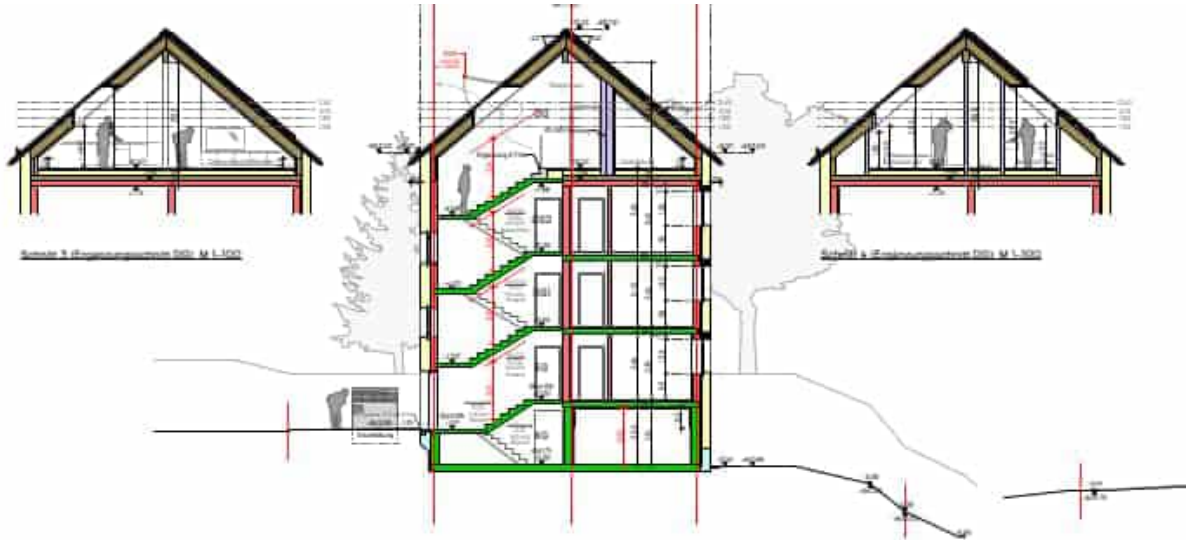
Abbildung 81: großes Gebäude, Schnitte, ohne Maßstab; Johannes Kaufmann und Partner GmbH

Um die Möglichkeiten zur Nachverdichtung der Siedlung ohne weitere Flächenversiegelung aufzuzeigen, wurde entschieden, den bislang nur teilgenutzten Dachraum für zwei statt für eine Wohnung zu nutzen. Aus statischen Gründen wurde der Bestands-Dachstuhl abgerissen, ebenso die Giebelwände und die Innenwände im DG. Die oberste Geschosßdecke musste aus statischen Gründen aufgedoppelt werden. Die Dachwohnungen wurden in Holzbauweise mit vorgefertigten Elementen komplett neu errichtet. Um die Nutzbarkeit der Wohnungen zu verbessern, wurde ein Kniestock errichtet. Dieser wurde auf Wunsch des Bundesdenkmalamts jedoch sehr niedrig ausgeführt um die Gebäudeproportionen nicht zu stark zu verändern. Die Dachgeschoßwohnungen werden über große giebelseitige Fenster sowie über Dachflächenfenster belichtet.

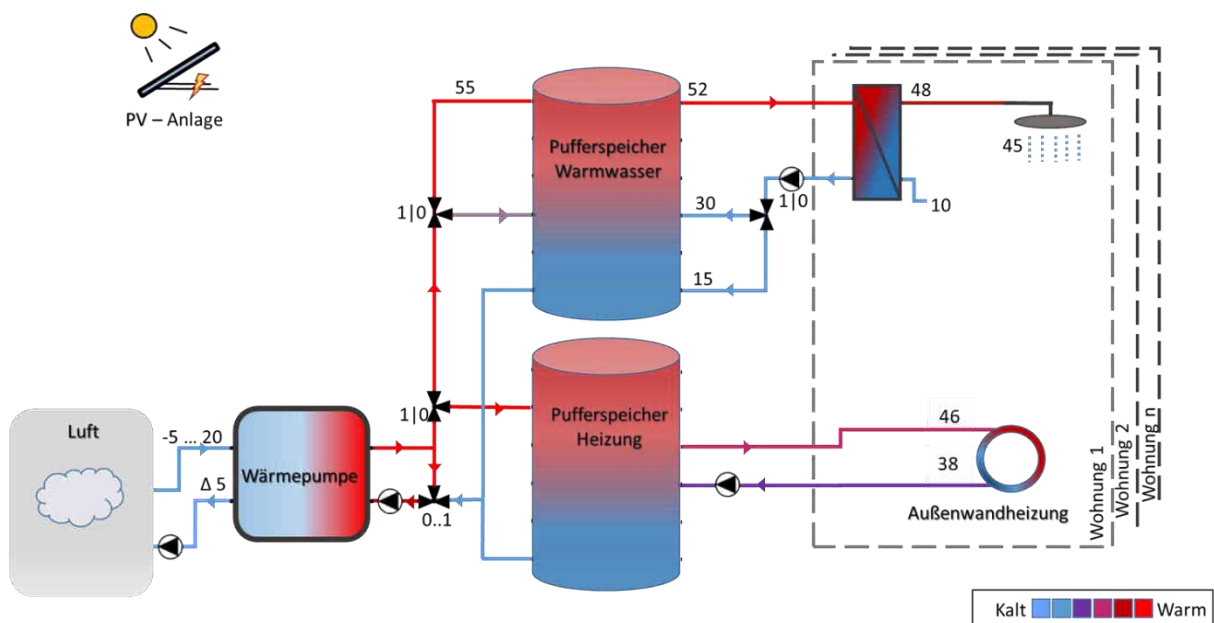
Abbildung 86: vereinfachtes Haustechnikschema großes Gebäude; Energieinstitut Vorarlberg

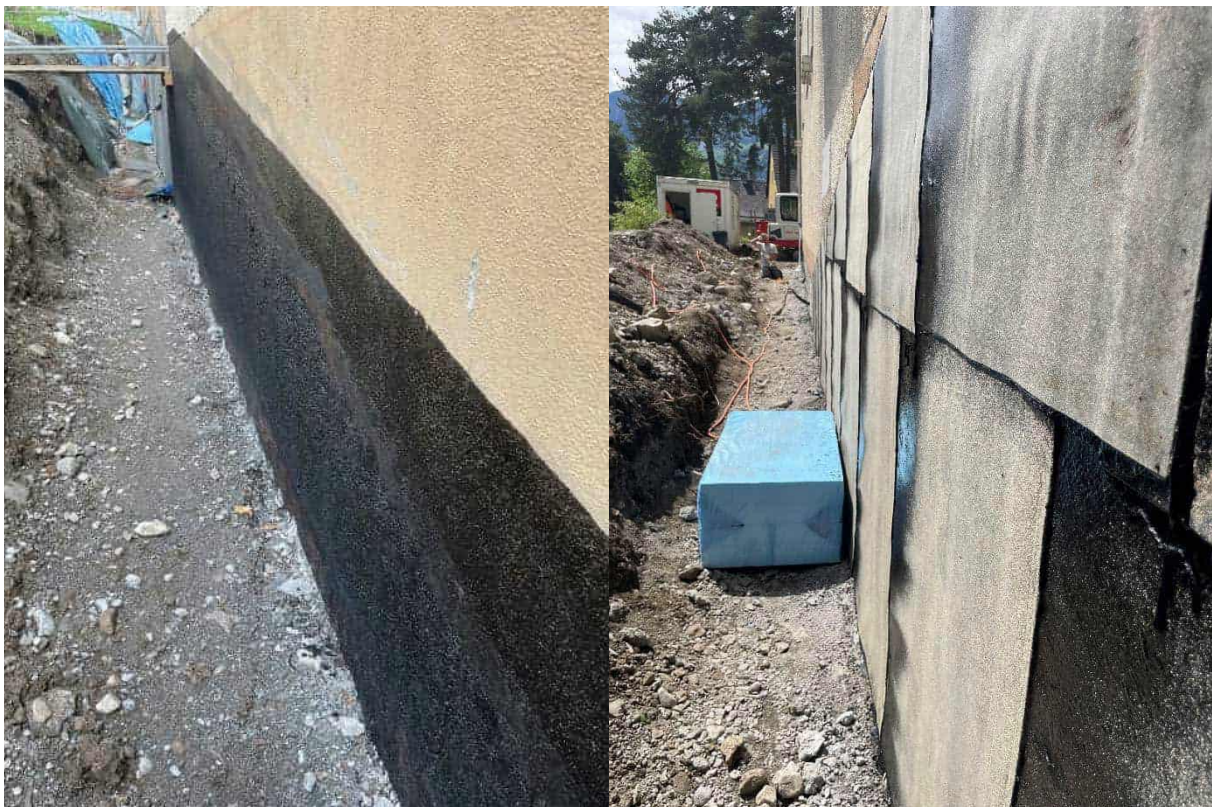
Abbildung 97: Abdichtung der Kelleraußenwände – großes Gebäude; Fotos: Rhomberg Bau GmbH

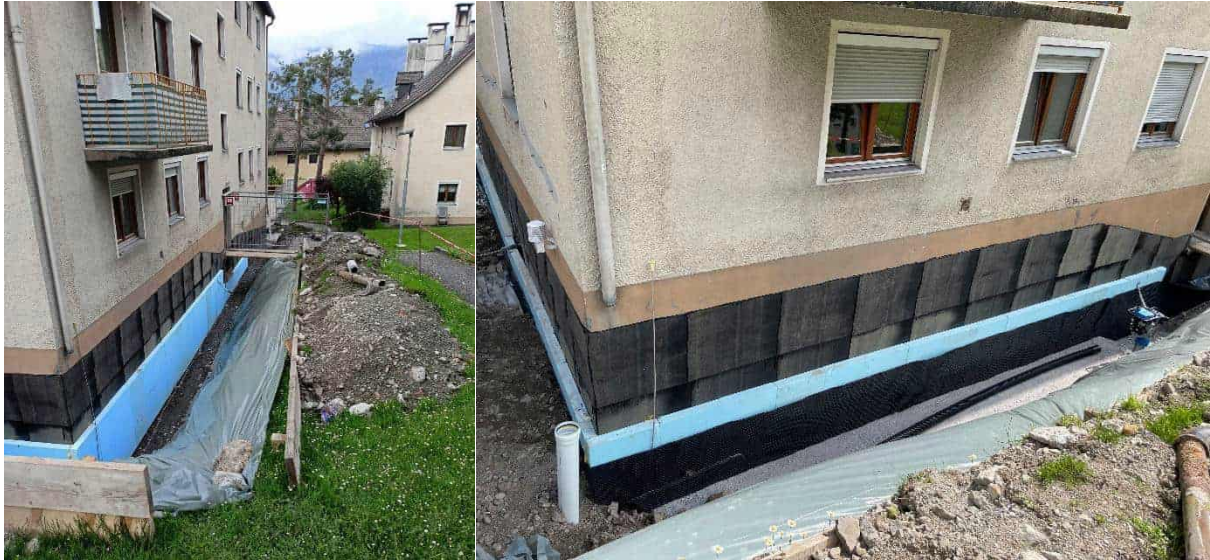
Abbildung 98: Dämmung der Kelleraußenwände bis zur Sohle – großes Gebäude; Fotos: Rhomberg Bau GmbH

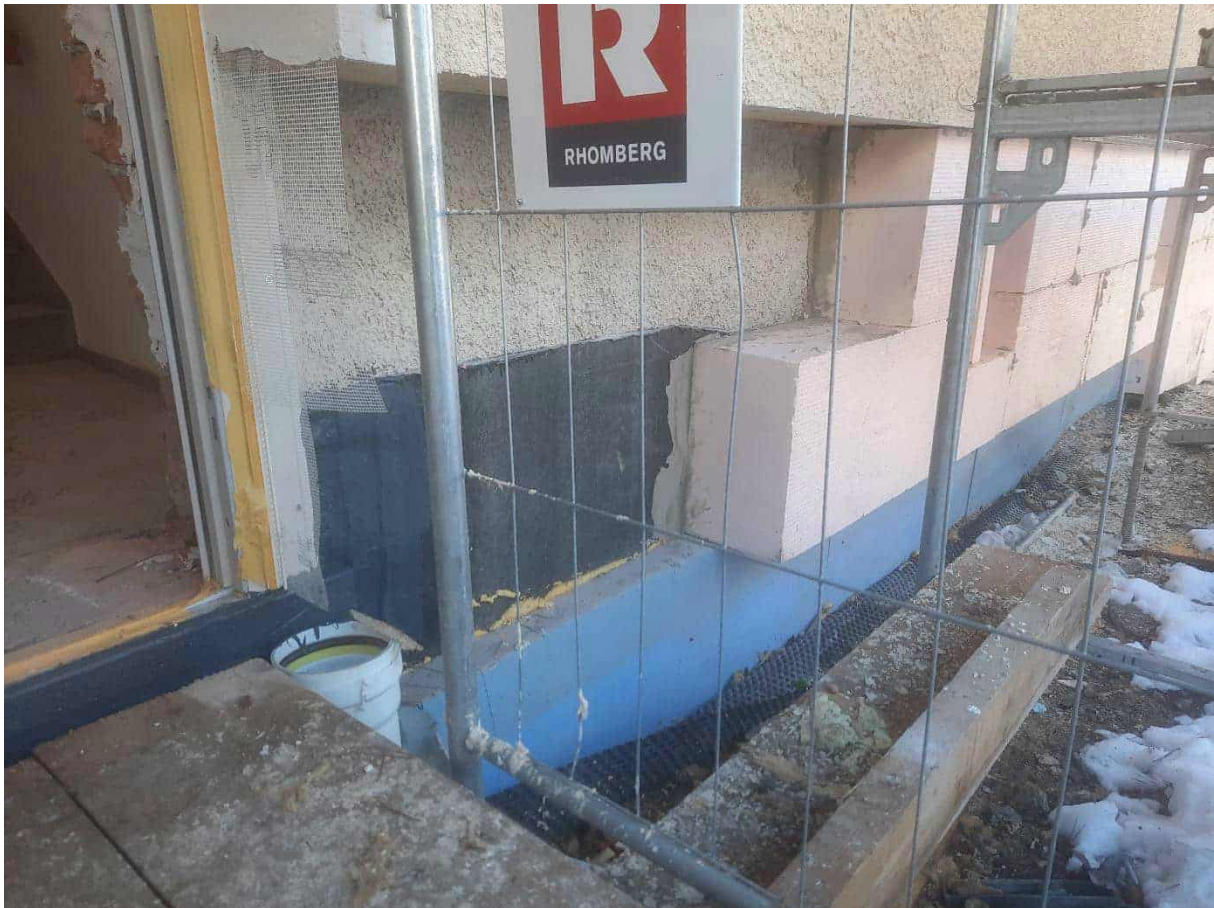
Abbildung 100: Verfüllung mit Schotter; verstärkte Dämmung im Sockelbereich; Foto: Rhomberg Bau GmbH

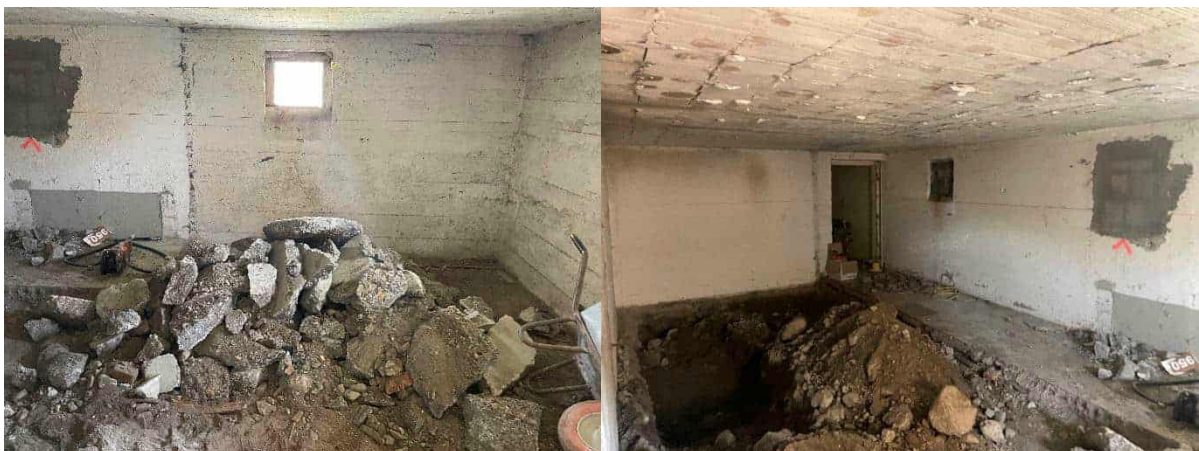
Abbildung 103: Arbeiten am Kellerboden; Fotos: Fotos: Rhomberg Bau GmbH

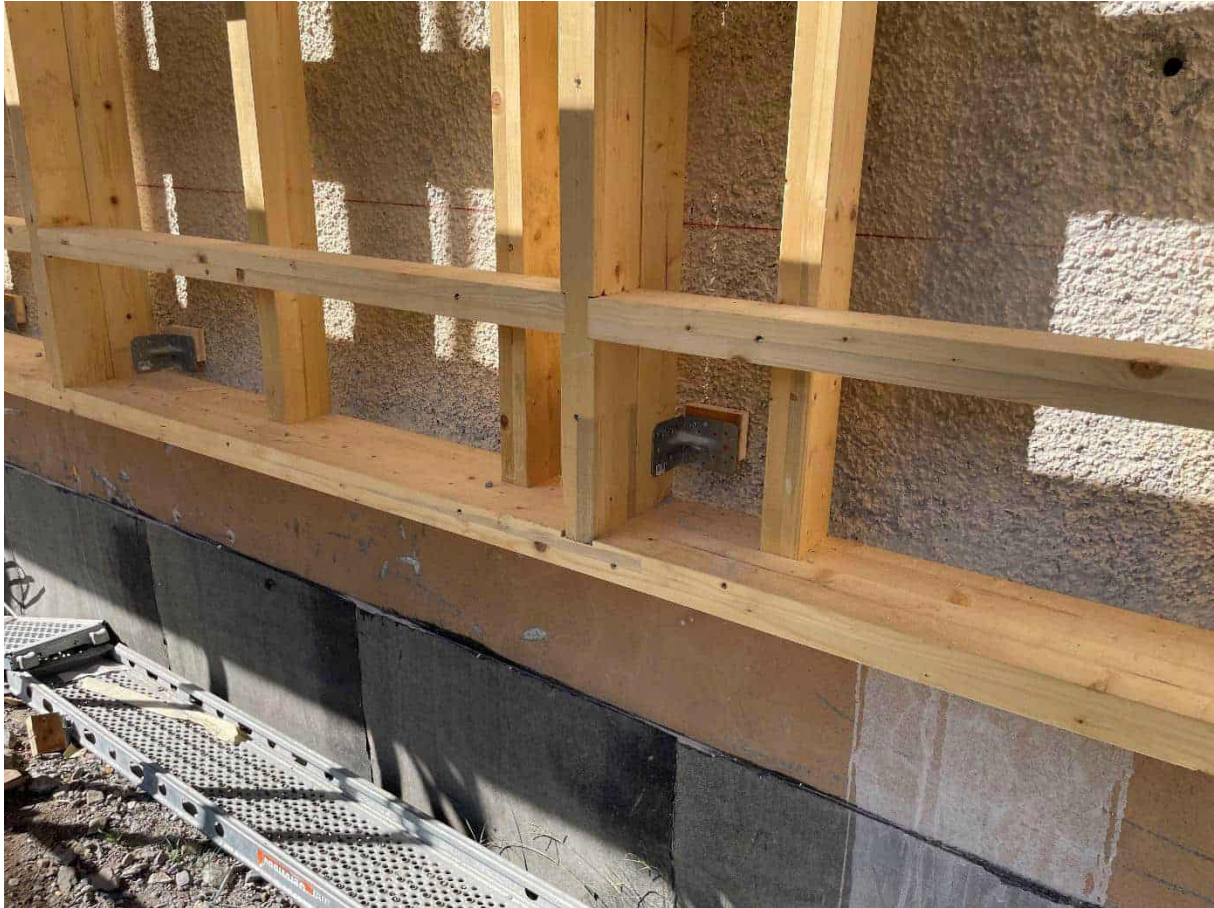
Abbildung 111: großes Gebäude: teil-vorgefertigte Kreuzlagenelemente; Foto: Energieinstitut Vorarlberg

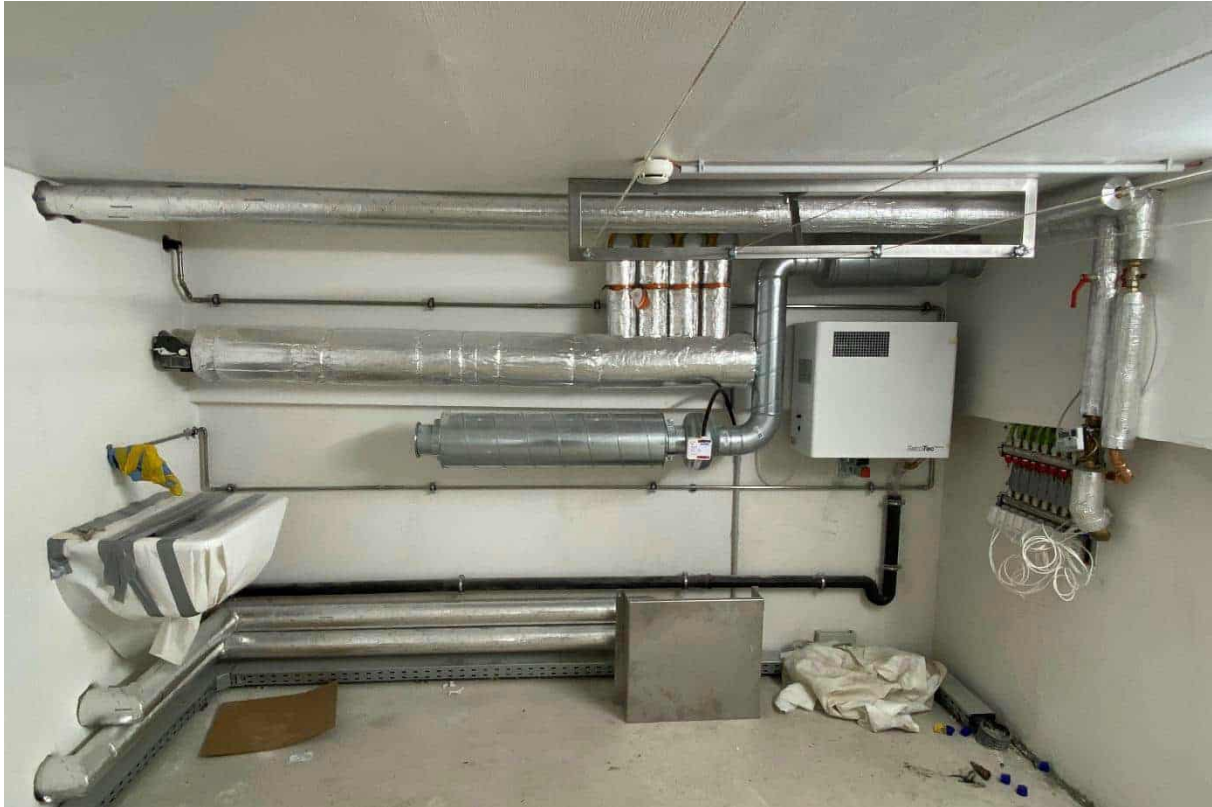
Abbildung 137: Abluftanlage und Raumentfeuchter im Trockenraum; Foto: Energieinstitut Vorarlberg

Die Raumluftfeuchte des Kellers wird über eine separate Abluftanlage geregelt. Im Trockenraum im KG steht zusätzlich ein Entfeuchtungsgerät.

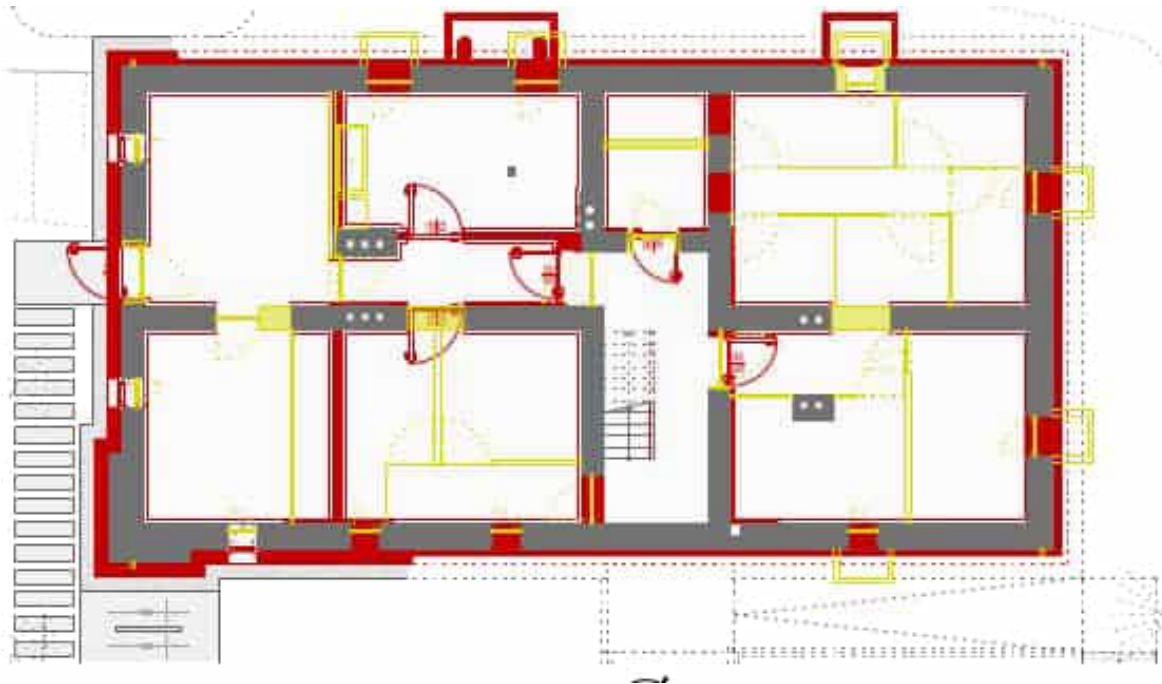
Abbildung 145: kleines Gebäude, Grundriss KG, Veränderungen gegenüber Bestand, ohne Maßstab; gelb: Abriss, rot: neues Bauteil, neue Bauteilschicht/Komponente, grau: Bestand; Johannes Kaufmann und Partner GmbH

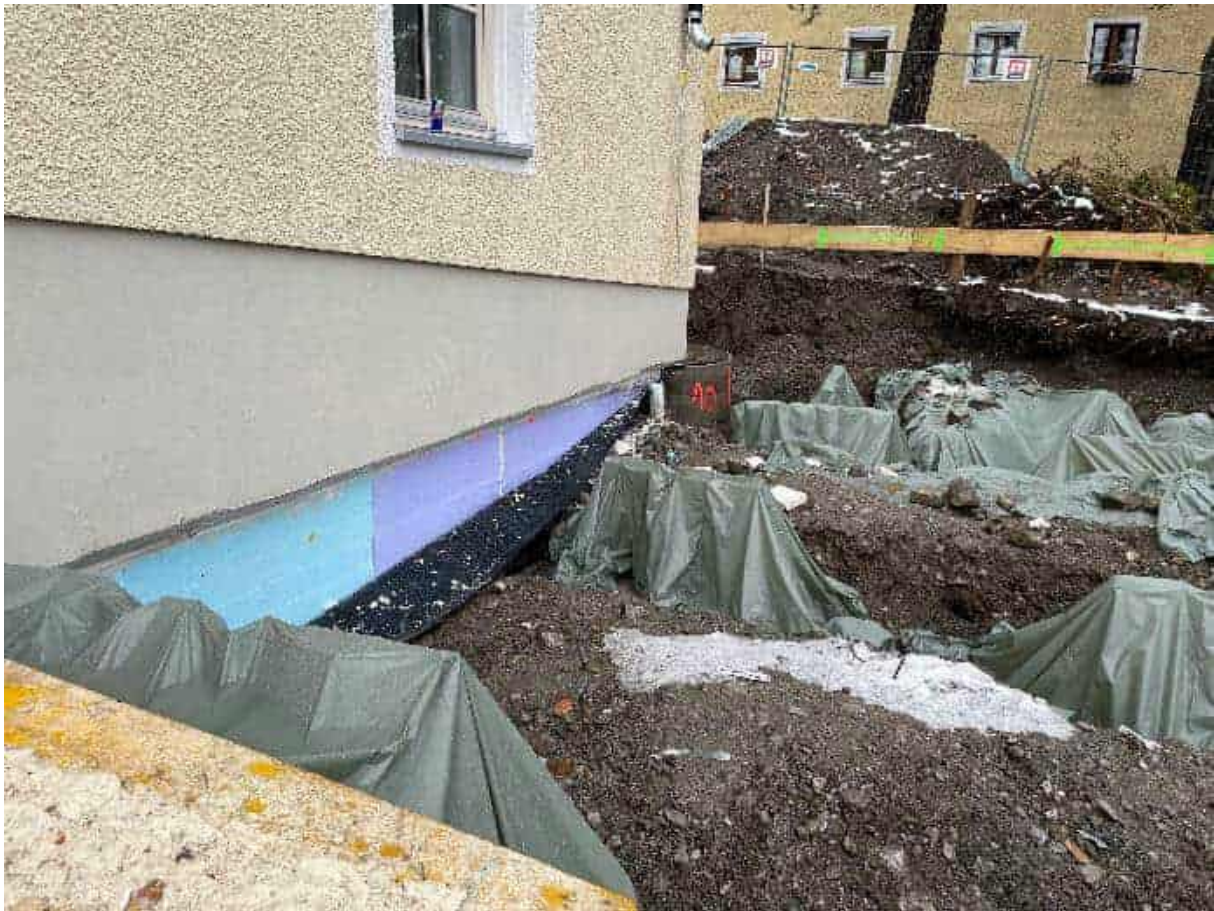
Abbildung 157: kleines Gebäude: Außenwand EG, Sockel und Außendämmung Kellerwand; Foto: Rhomberg Bau GmbH

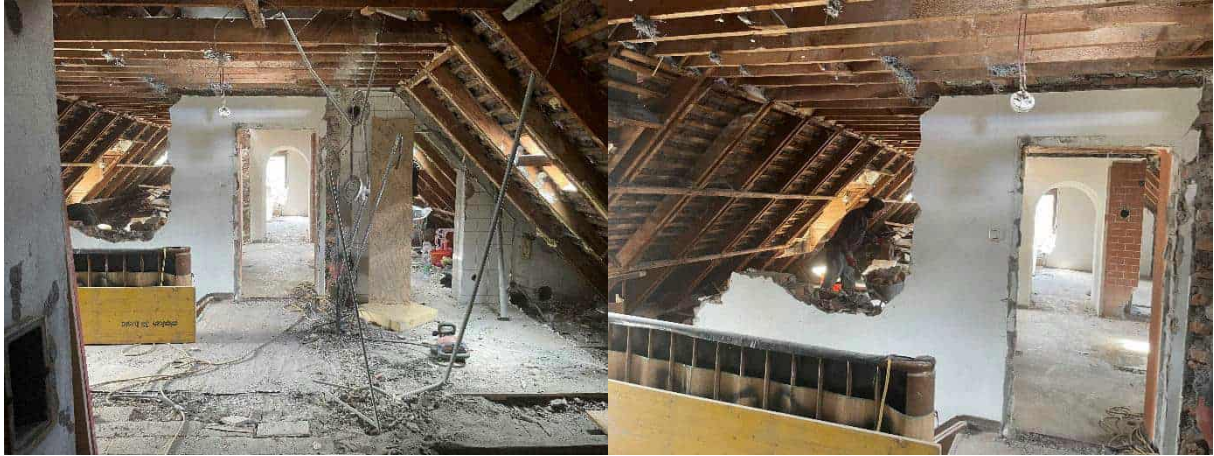
Abbildung 168: kleines Gebäude: Abbruch Dachgeschoß, Fotos: Rhomberg Bau GmbH

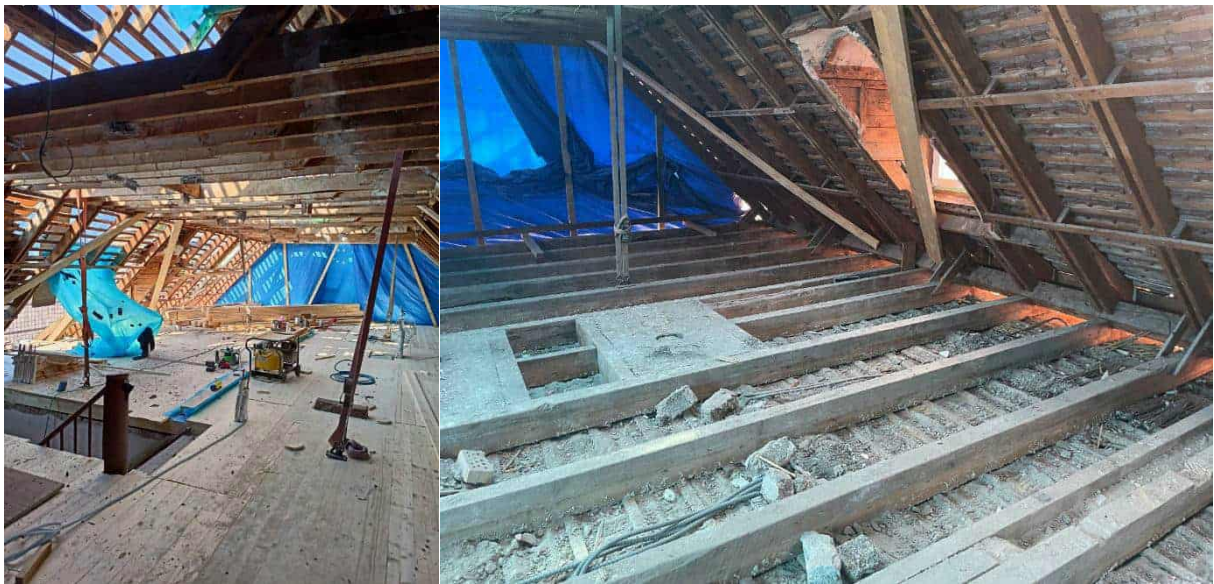
Abbildung 169: kleines Gebäude: Dachgeschoß nach Abbruch der Innen- und Giebelwand, oberste Geschoßdecke offen; Foto: Rhomberg Bau GmbH

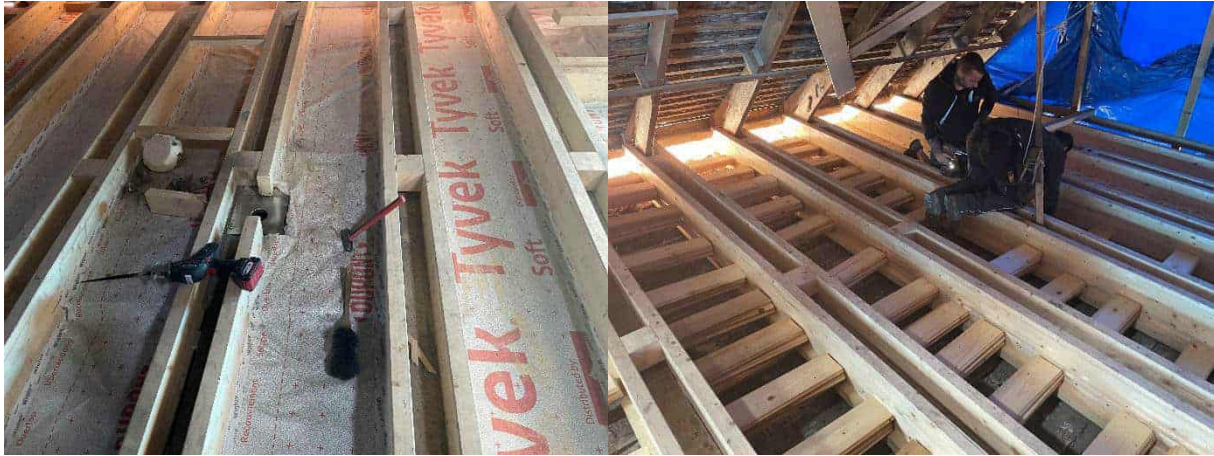
Abbildung 170: kleines Gebäude: Verstärkung der obersten Geschoßdecke, Foto: Rhomberg Bau GmbH

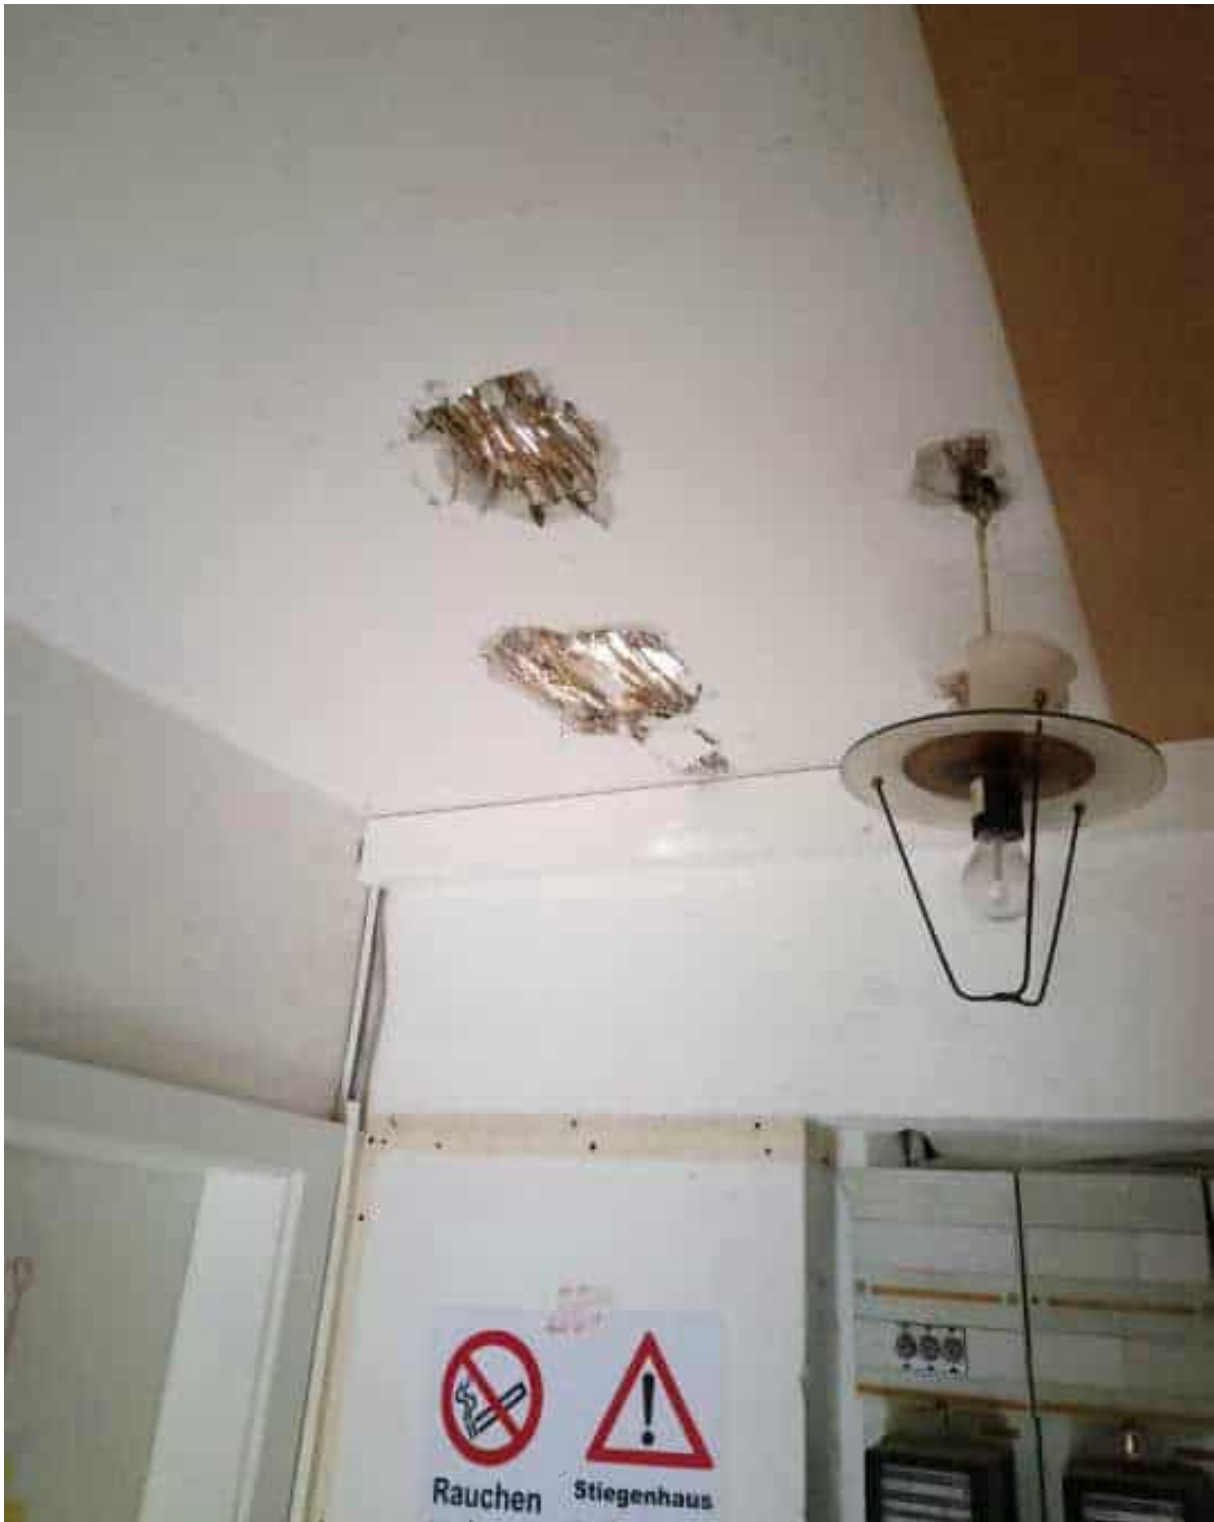
Abbildung 171: oberste Geschoßdecke während der Arbeiten zur Deckenverstärkung, Foto: Rhomberg Bau GmbH

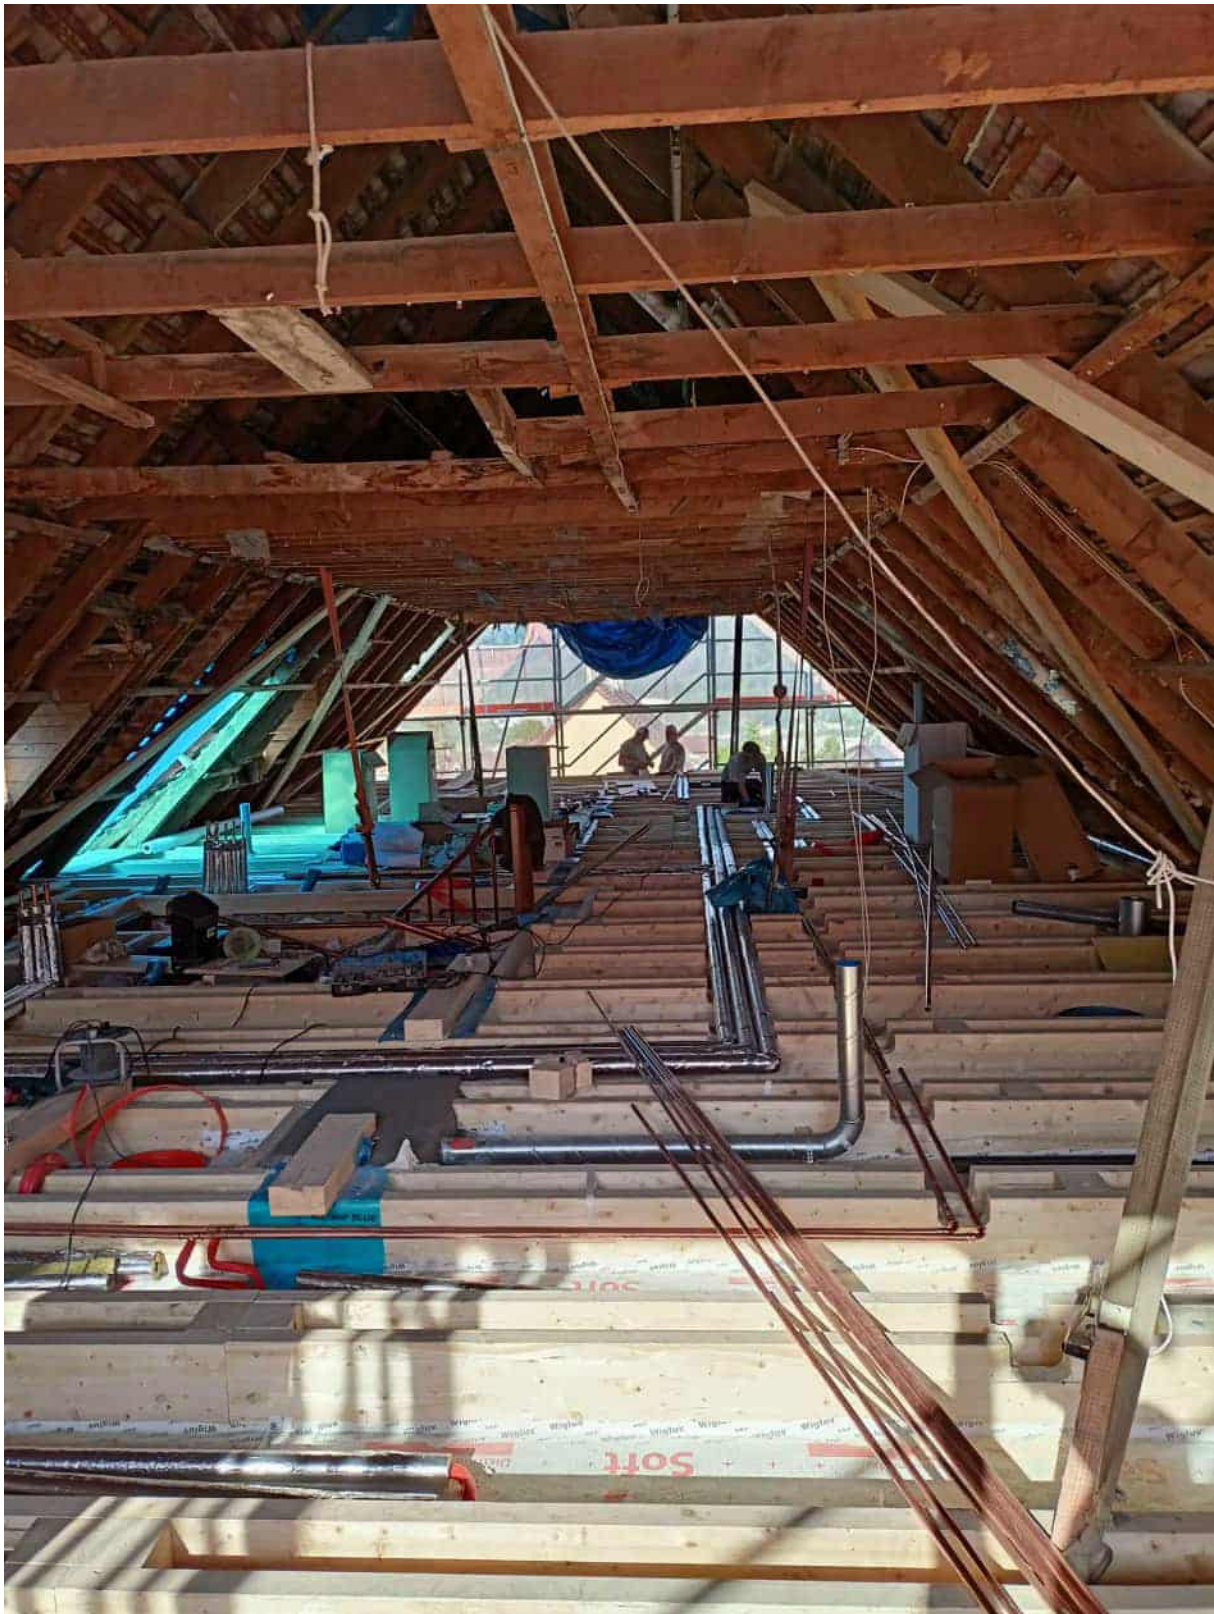
Abbildung 172: kleines Gebäude: Verstärkung oberste Geschoßdecke und Horizontalverteilung Lüftung im DG, Foto: Rhomberg Bau GmbH

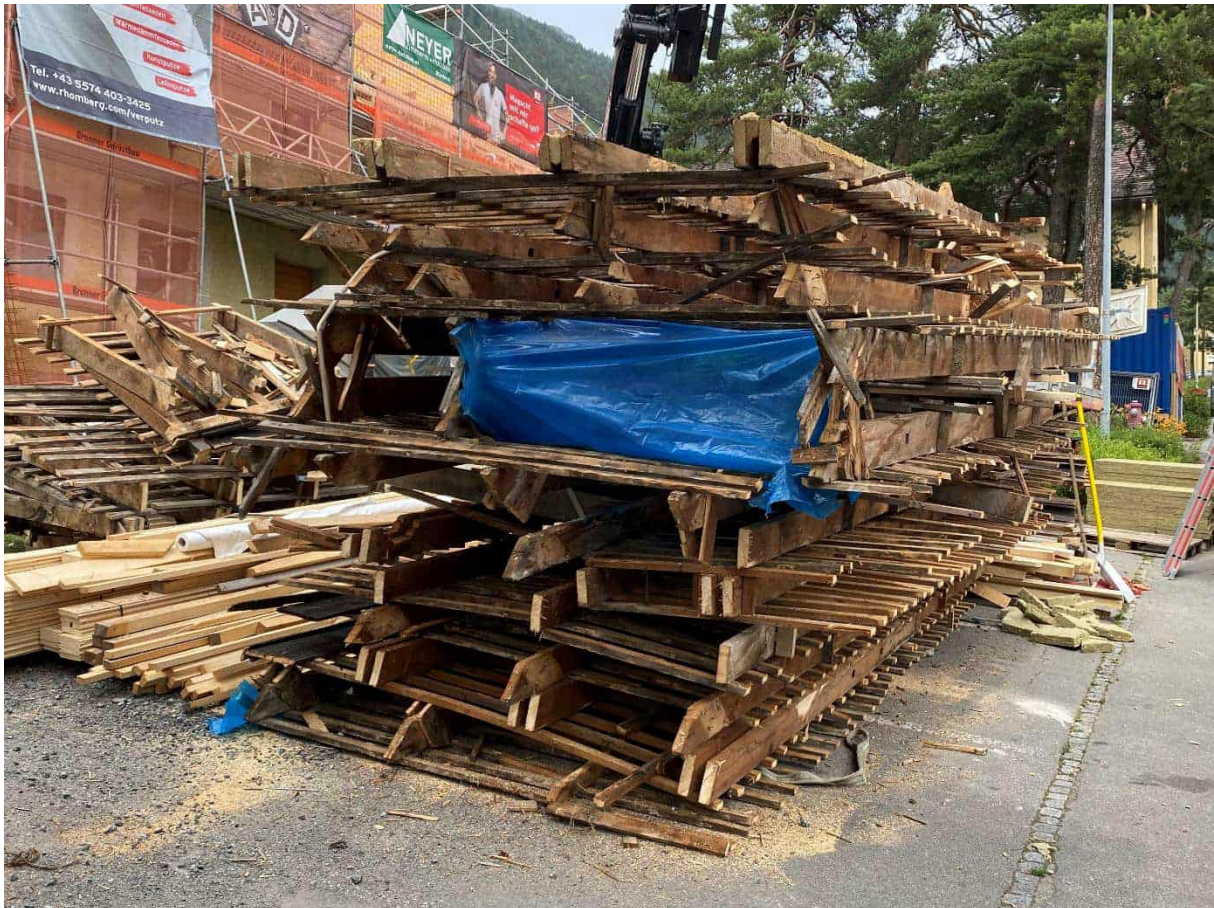
Abbildung 174: kleines Gebäude: Bestandsdachstuhl nach Ausbau, Foto: Energieinstitut Vorarlberg

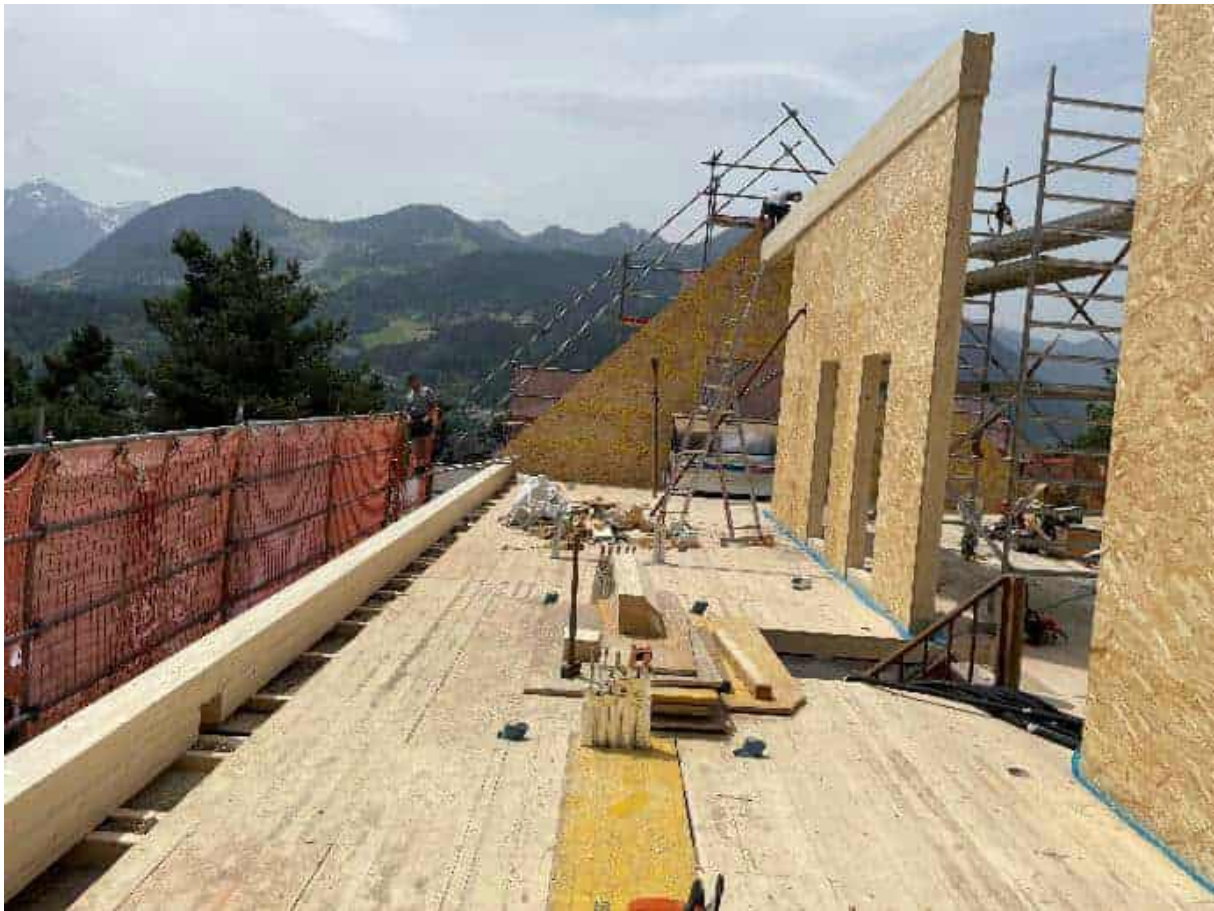
Abbildung 176: kleines Gebäude: DG nach Schließen der obersten Geschoßdecke und Montage der Giebelwand und der tragenden Innenwand; Foto: Rhomberg Bau GmbH
