SüdSan

Sozialverträgliche und klimazielkompatible Sanierung
zweier Mehrfamilienhäuser als Modell für die Sanierung
der Südtiroler-Siedlung Bludenz

Themendokumentation

Zwischenbericht März 2025

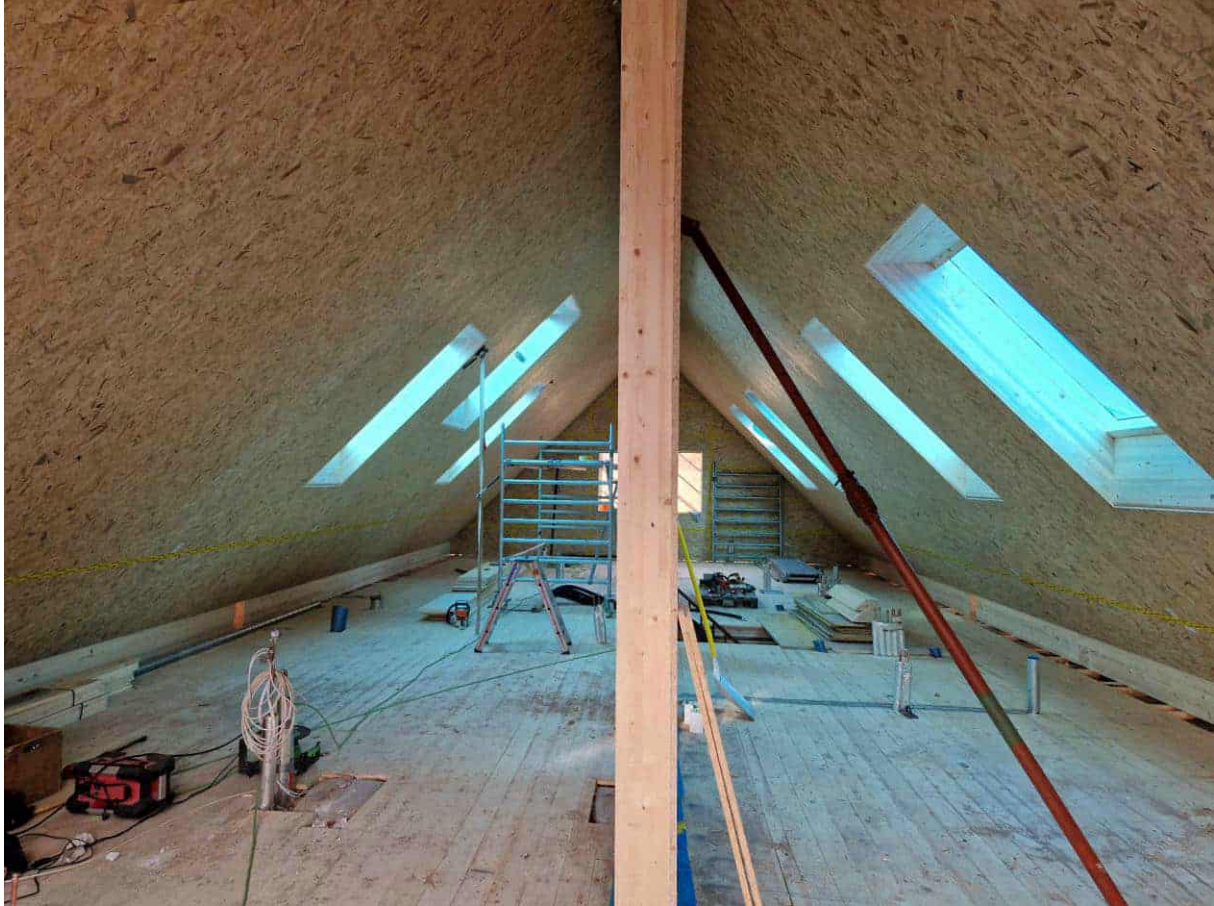
Abbildung 180: kleines Gebäude: neues Dachgeschoß; Foto: Rhomberg Bau GmbH

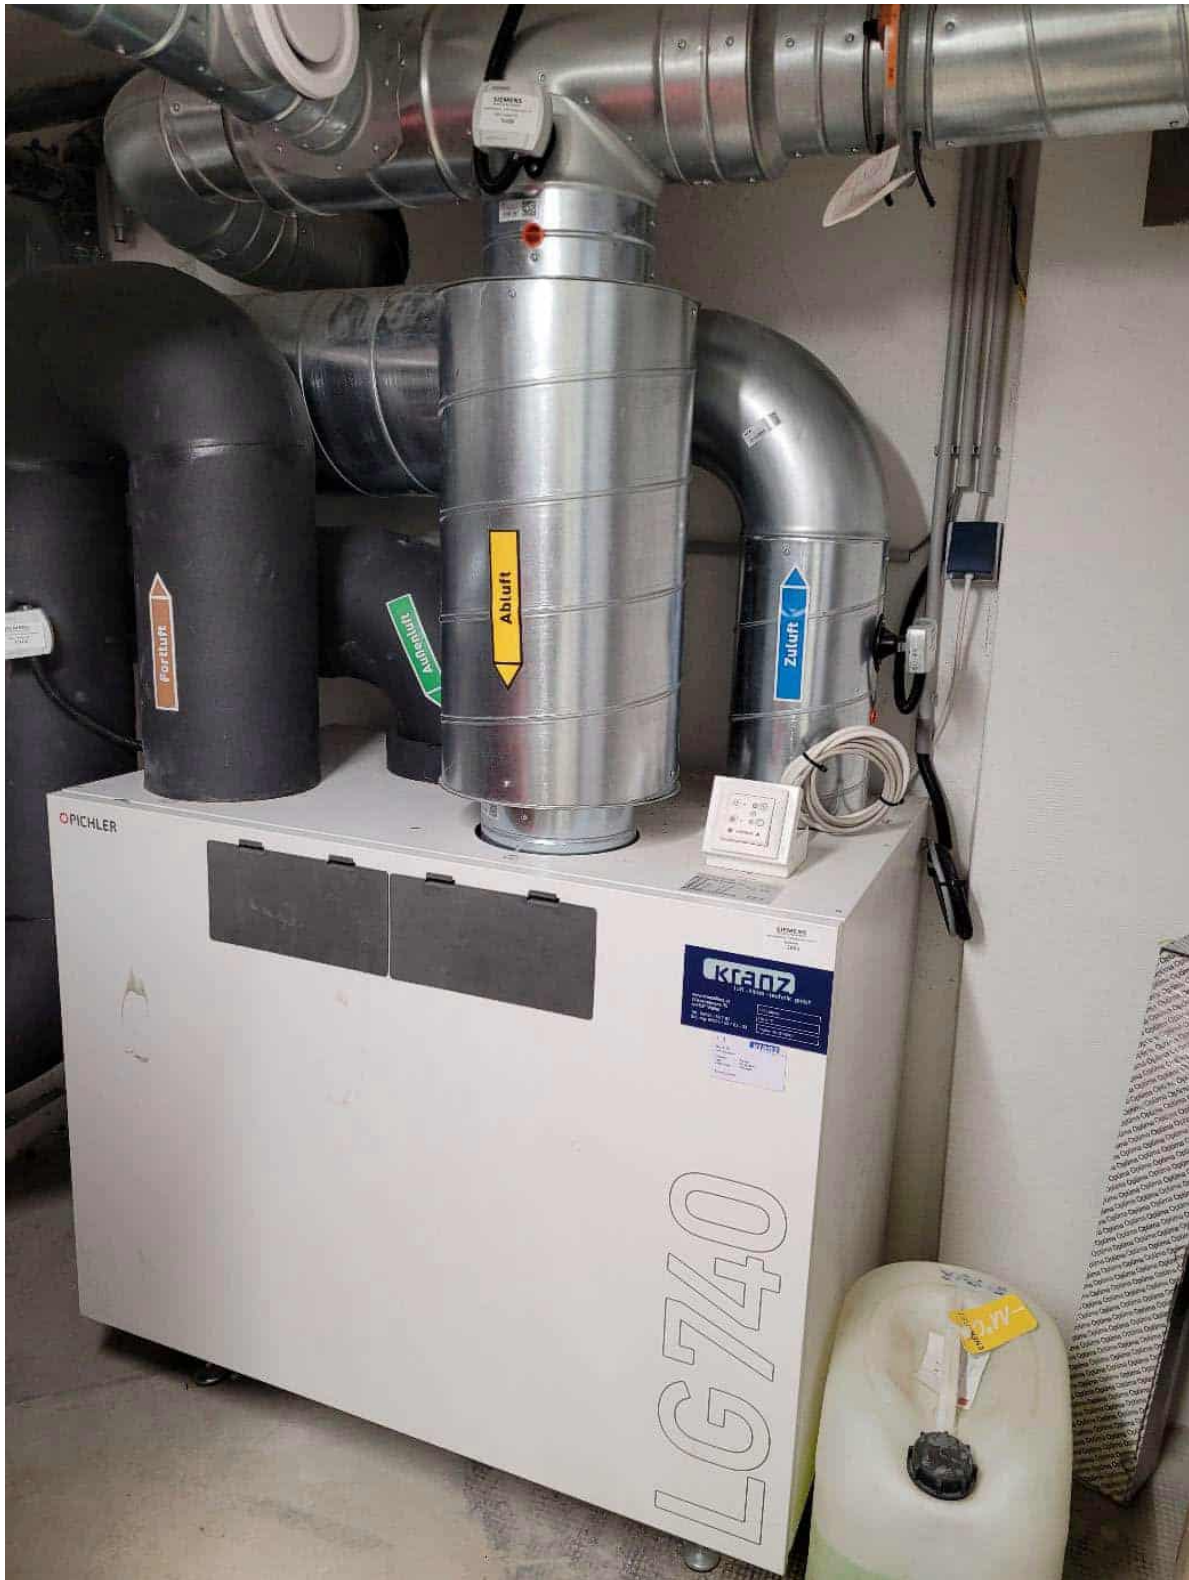
Abbildung 194: zentrales Komfortlüftungsgerät mit Wärmerückgewinnung im kleineren Gebäude; Energieinstitut Vorarlberg

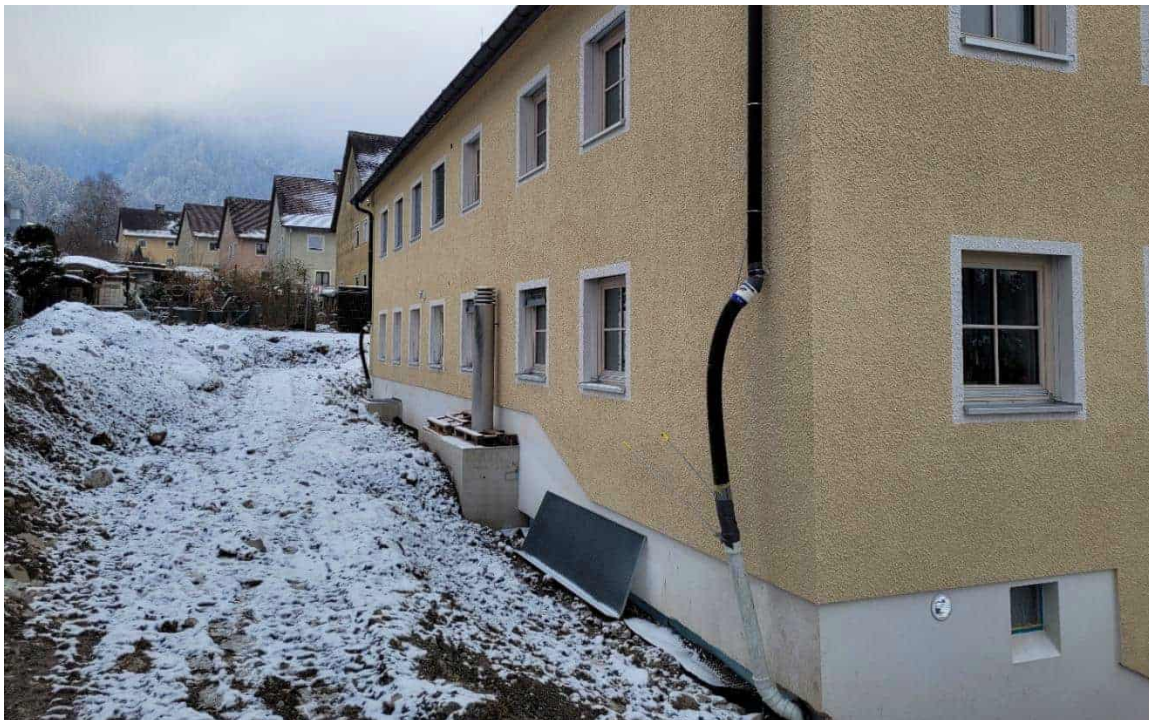
Abbildung 196: Außenluftansaugung an der Rückseite des Gebäudes; Energieinstitut Vorarlberg

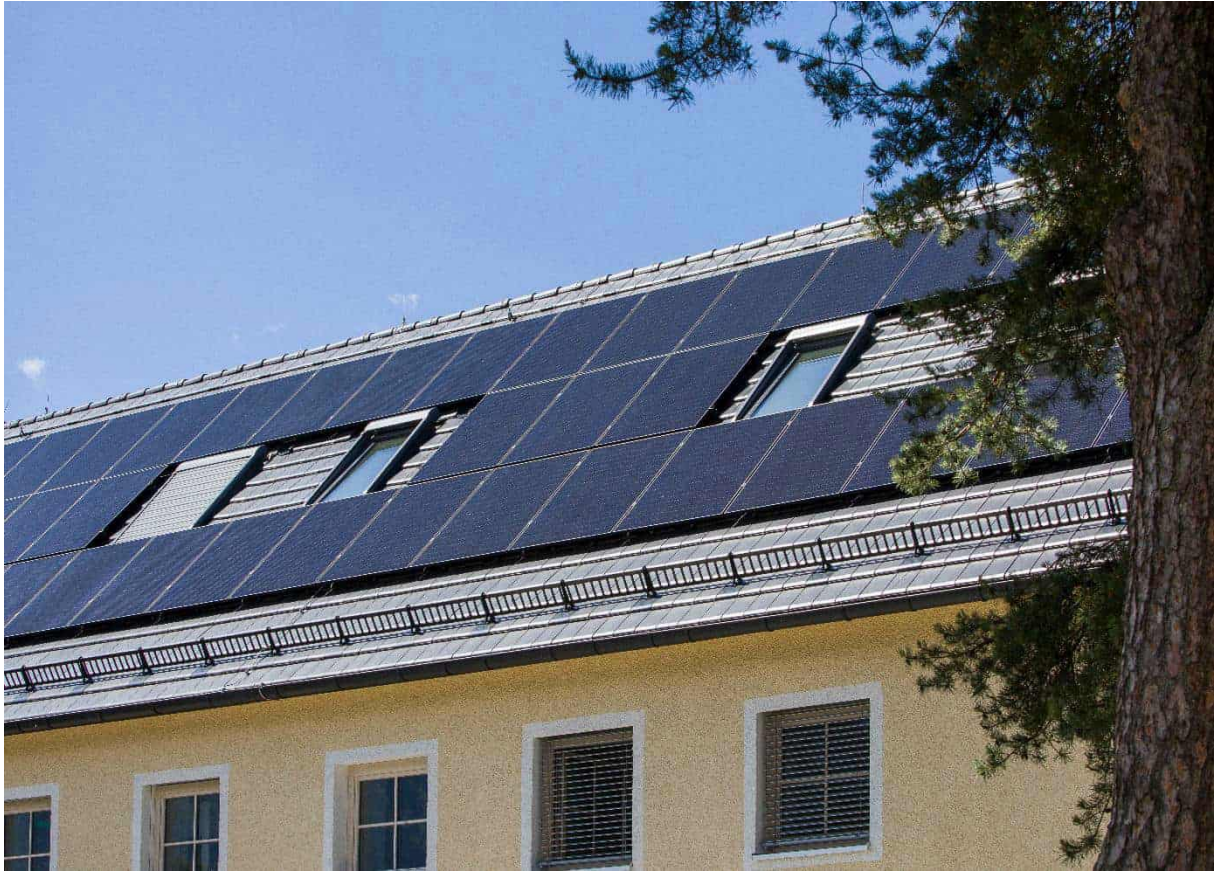
Abbildung 199: PV-Anlage kleines Gebäude; Fotos: Rhomberg Bau GmbH

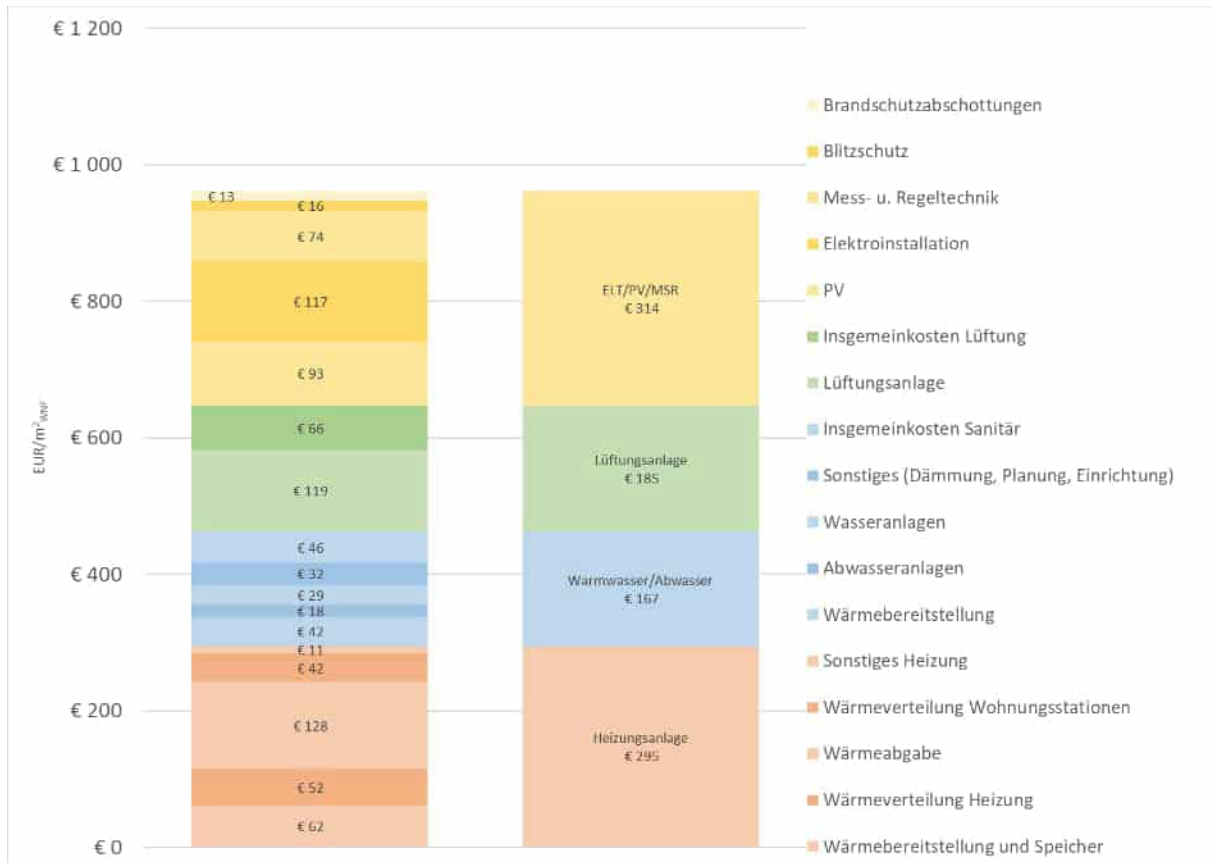
Abbildung 207: Abgerechnete, wohnflächenspezifische Netto-Kosten der Haustechnikmaßnahmen für die Ausführungsvariante des großen Gebäudes in EUR/m²_{WNF}
